Brug af mobilt røntgenapparat til at bestemme forekomsten af brystbensfrakturer hos produktionshøner

Sofie Knorr Jensen, Innovationscenter for Økologisk Landbrug, Jens Peter Christensen og Ida Thøfner, Københavns Universitet

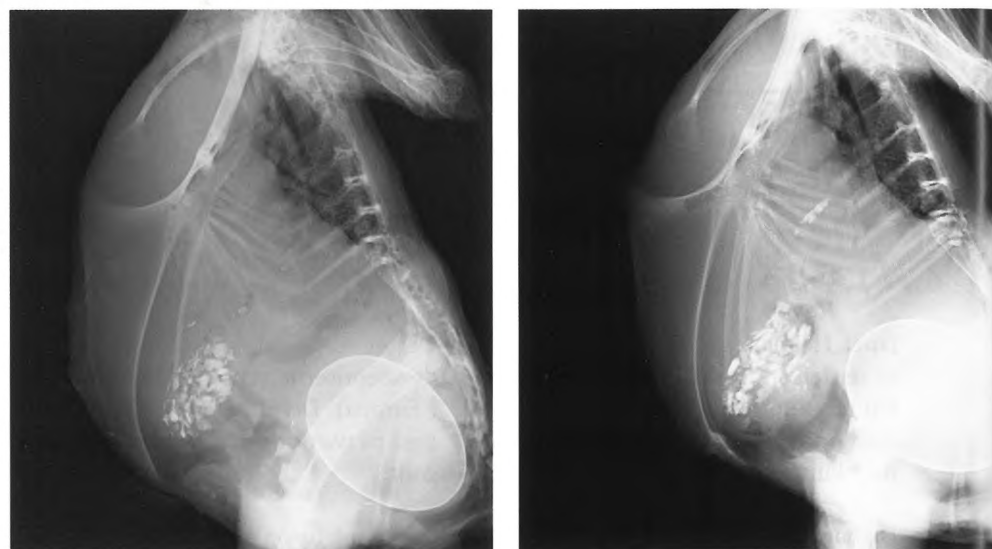
Billeder fra projektets røntgenfotografering. Til venstre ses et intakt brystben, til højre er et brystben med gamle brud på spidsen.

Ingen af hønerne kom til skade under indfangning, håndtering, suspension og røntgenproceduren. Hos alle 38 høner med frakturer, var frakturerne ved spidsen af brystbenet. Røntgenbillederne havde høj kvalitet, dog fik tre billeder kommentarer på at være slørede, men

for de tre billeder var alle otte bedømmere i stand til at korrekt identificere fraktur/mangel på fraktur.
